## 国営アルプスあづみの公園、芝生植栽基盤の経年変化に関する調査報告書

現場：国営アルプスあづみの公園内臨時駐車場および芝生広場

実施日：2007年8月22日（水）晴一時雨

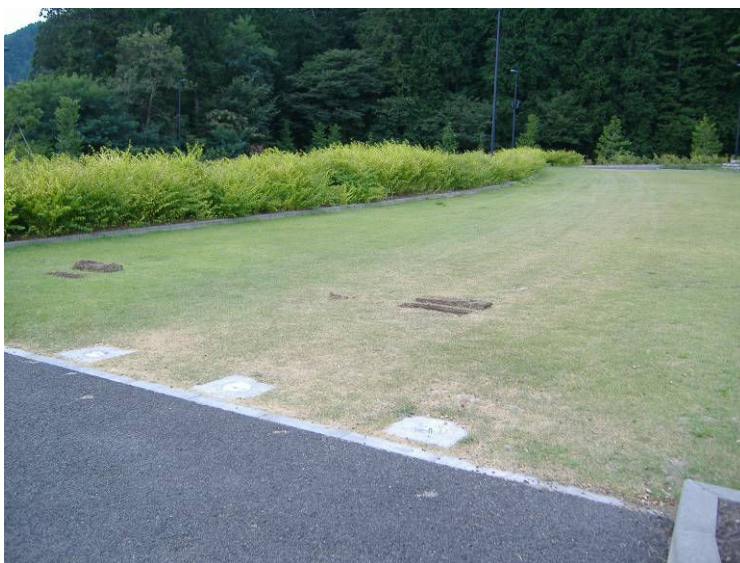
臨時駐車場調査箇所全景

入り口付近は自動車の転圧で芝生が褐変している（1区）。左奥が転圧の比較的少ない箇所（2区）

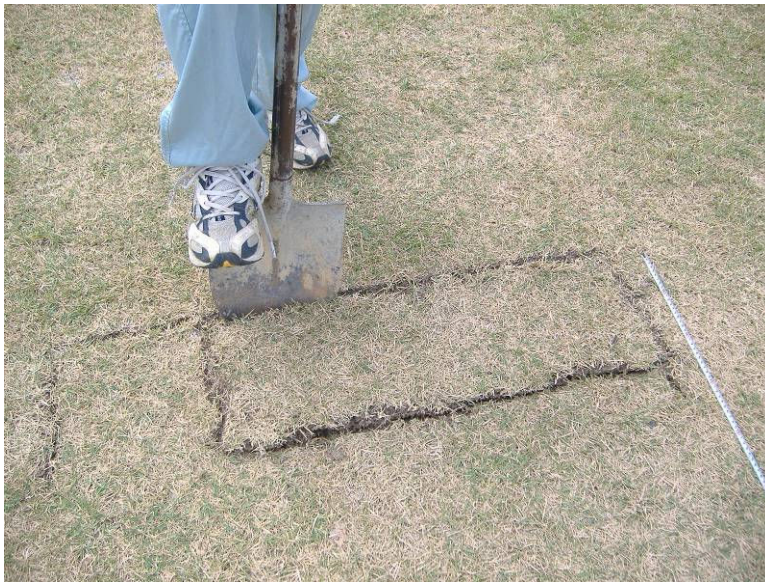
臨時駐車場入り口付近で車による転圧の影響が大きい箇所を選択した。芝生の生育は転圧による褐変が多少認められたが、転圧回数が少ないことから、擦り切れまでには至っていなかった。試抗断面に認められた芝生根系は非常に少なかったが、特徴的な点は芝張り時の切り芝台がそのまま残っていて、根の発達が生施工当時からほとんど植栽基盤内に伸長できていなかったことが確認できた。これは、芝張り施工直後から駐車場として使用を開始したため、十分な活着および植栽基盤内への根系発達ができなかったためであると推察できた。土壌硬度は23～25程度と硬かった。

転圧により、芝生の掘り起こしも非常に硬い状況。

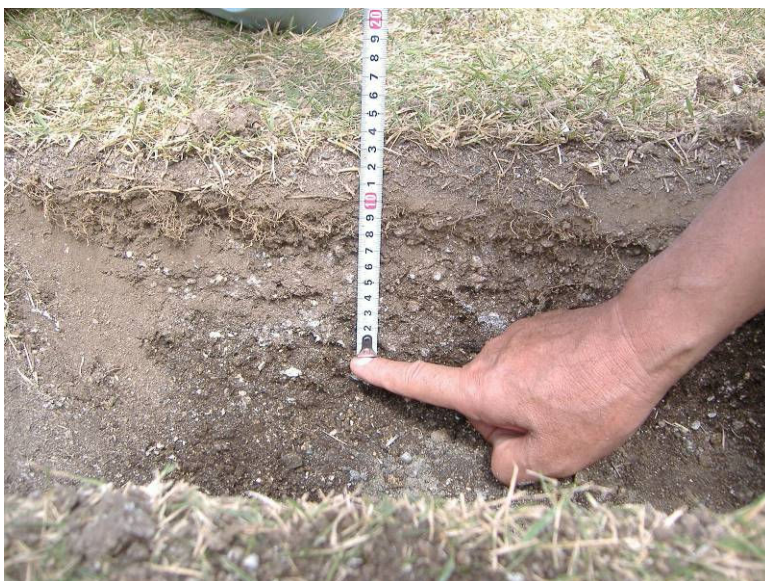
グラスミックスにあまり入っていない根系。

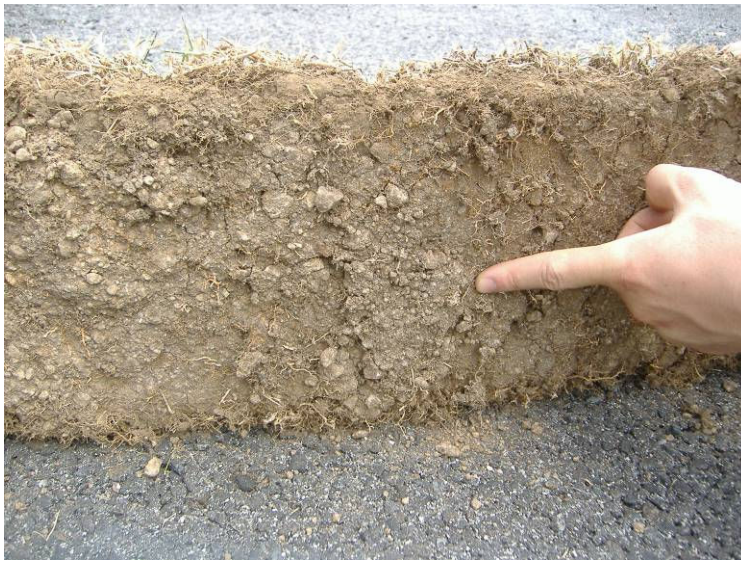
切り芝の台がそのまま残っている。しかもそれ以下には根が伸長していないことが分る。初期養生をしないまま、駐車場として共用したため、芝生の初期養生が非常に重要なことが分る。

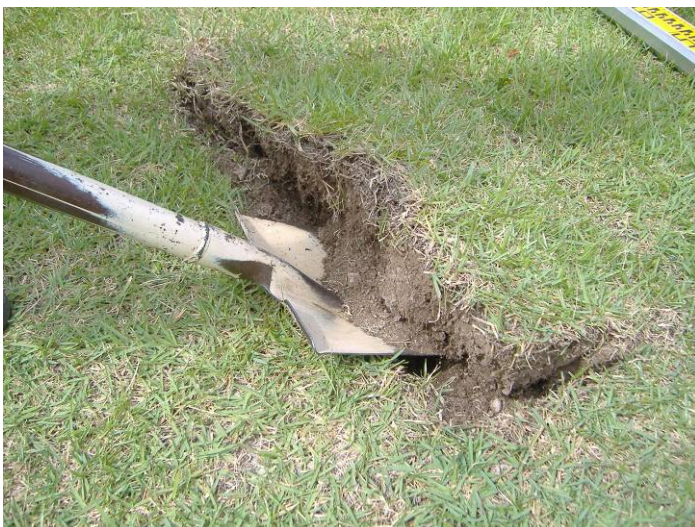
土壌硬度は 20～24 程度と入り口付近とほぼ同等の硬さであったが、根の発達は十分であることから判断すると、車両の転圧を支持しながら根系の発達を担保するという「硬くて軟らかい」植栽基盤の当初目的が達成されていることが分った。

スコップがサクッと入る硬さ。

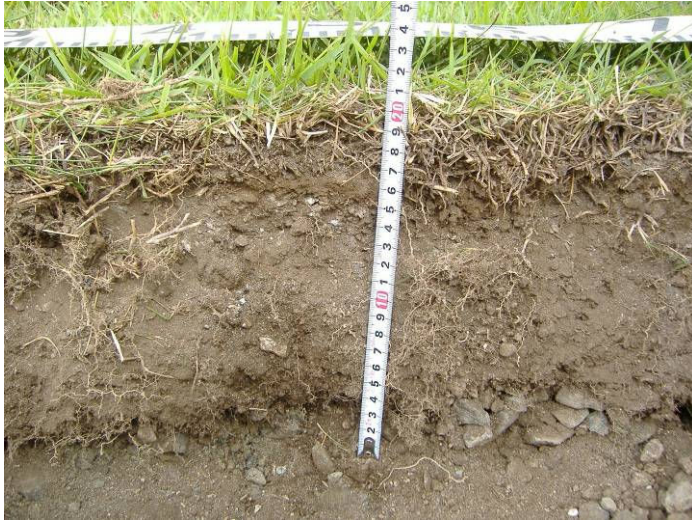
臨時駐車場入り口付近の駐車スペースで、比較的転圧の少ない箇所を選択した。芝生の生育は非常に良好で、入り口付近に見られた芝生の褐変は全く認められなかった。試抗断面には下層基盤まで至る根が多く認められ、根系発達は十分であることを確認した。これは、入り口付近と比較して施工後の養生が十分行われたためであると推察できた。グラスミックスの骨格を形成する大粒径の隙間に充填された細粒質が、時間経過とともに下層に分離しないかという不安があったが、その点も問題ないことが確認できた。

芝生の根は下層路盤まで到達  
していて、根の生育は非常に旺盛  
であった。

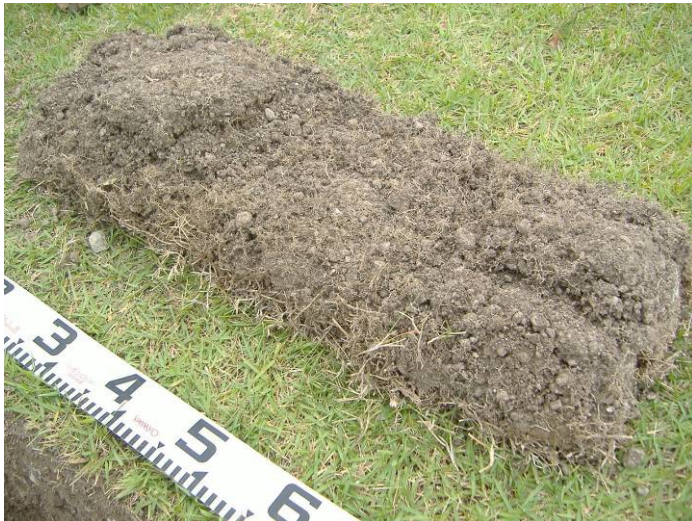
芝生の根がついたまま持ち上  
がり、根の良好な伸長状態が  
よく分る。

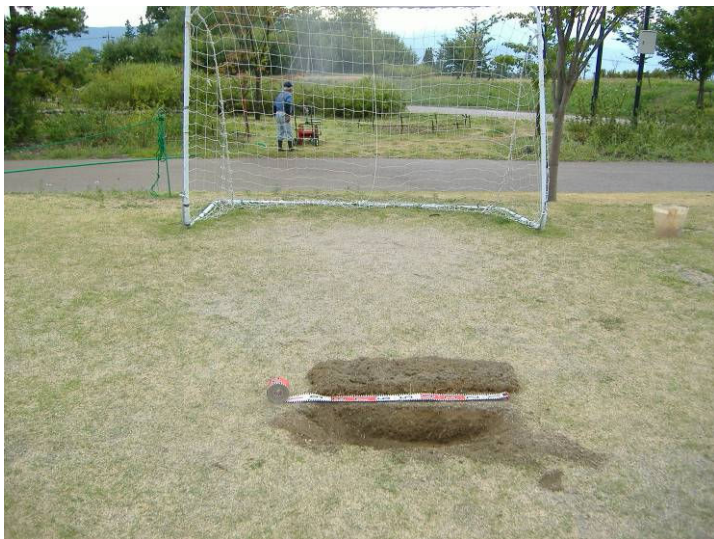
対照区として、自然土壌を使用した芝生広場の根を確認した。場所は、子供サッカー場のゴール付近で、踏圧の影響を強く受けた箇所を選択した。土壌は山砂プラス土壌改材 10% 混合で、施工当初の生育養生は十分にされていた。管理人からのヒアリングによれば、「降雨後は水が常に溜まる状態」で、芝生の擦り切れが激しく、土壌もかなり減容している状態が確認できた。

子供サッカー場ゴール前の踏圧が強い箇所を選択。

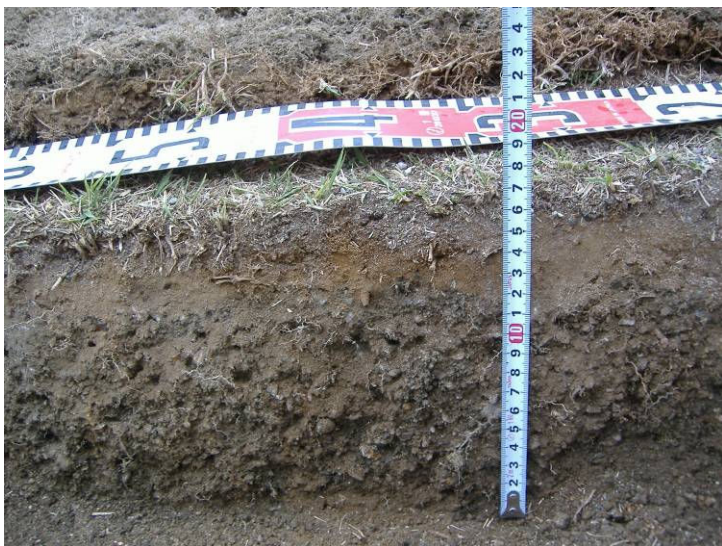
試抗断面に見られた芝生の根系は、張り芝当事の切り芝マット下層付近に健全な根が多少分布して、その下 5cm 程度に極細い根の一部が伸長しているのみであった。これでは、芝生の表面の擦り切れ後の修復が難しいことがうかがえた。土壌は緻密に転圧を受けた状況が一見して判断できた。土壌硬度は 25～30 と非常に硬かった。これは一般的にはほとんど植物の根の伸入は見られない硬さであった。また、特徴的な点は、切り芝マットに付着していた黒土によるレイヤーが確認できた。これは土壌下層への通気・透水を一層悪くす

根はほとんど下層に入っていない。

るものであり、施工時水洗いなどの対処が必要と考えられた。

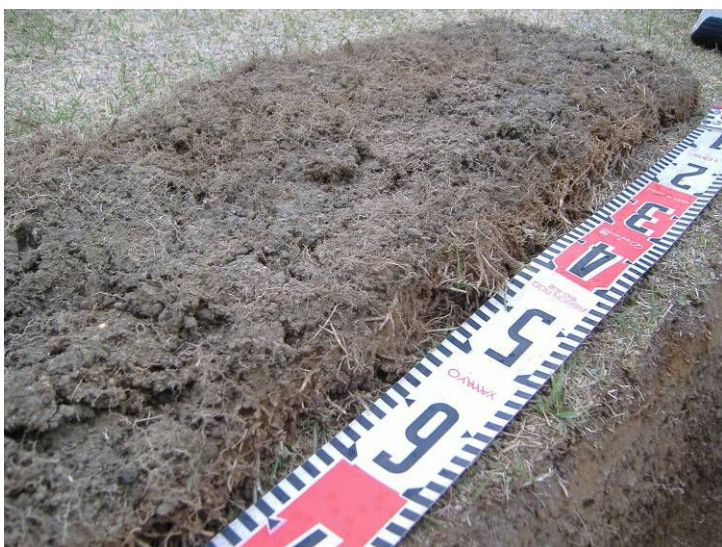
根は切り芝の台付近に集中していて、その部分で生育している状態。踏圧に対し芝生の順調な復元は難しいと推察される。

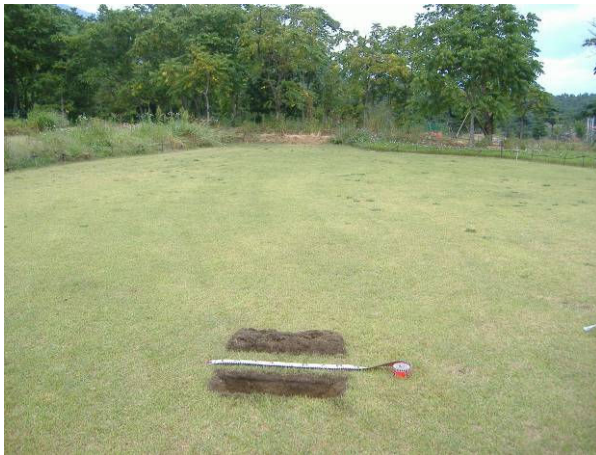
芝生広場の中でも、中段に位置してあまり踏圧を受けていない場所を選択した。芝生の発育は良く、芝刈りなどの管理も十分にされている箇所であった。試抗断面に見られた芝生の根系は3区とほぼ同じ程度で、根の発育は良くない状況であったが、切り芝マットの下層付近の根が3区に比較して多少活性化している状態が確認できた。そのために地上部の生育が良好であったと思われる。黒土のレイヤーは、3区同様認められ、これが生育上で悪影響を与えているものと推察できた。土壌硬度は25~30と非常に硬かった。

比較的生育の良い芝生広場を選択。

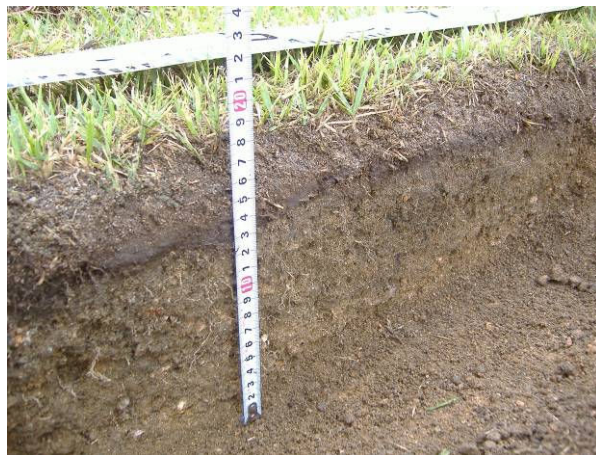
やはり下層には根がそれほど伸長していなかった。  
レイヤーがはっきりと見られる。

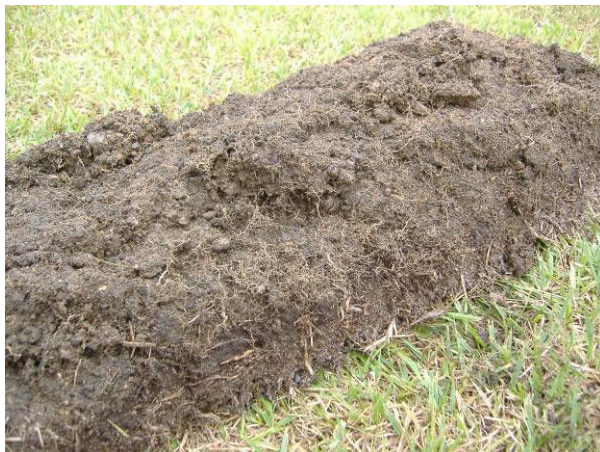
サッカーゴール前の土壌よりやや軟らかかったため、根の下層伸長は多少見られる。

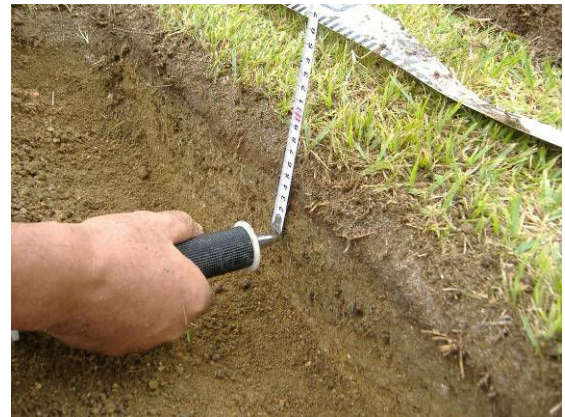
2区はグラスミックスを使用しているが、土壌硬度は「非常に硬い」指標を示していた。しかし根系の生育が良好であったという現実、そこに空気層が確保されているという裏づけとなる。それを経年確保できている構造は、芝生の生育基盤として非常に良好であるといえる。参考として、下表に指標硬度を示す。
